# PERAWATAN DAN PERBAIKAN MOBIL PICK UP MITSUBISHI T120ss KARBURATOR 1468 cc

<sup>1,2,3,4&5</sup>Perawatan dan Perbaikan Mesin, Politeknik Bosowa/Makassar

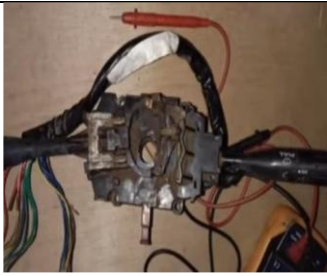
| No. | Komponen | Masalah | Kondisi | Langkah Perbaikan |
|---|---|---|---|---|
| 5. | Switch | Output tegangan hanya 0,6 volt. | <p>Sebelum:</p> <p>Sesudah:</p> | 1) Lepas cover klakson<br>2) Lepas mur pengancing <i>steering</i><br>3) Lepas <i>steering</i><br>4) Lepas socket switch combination<br>5) Buka switch combination dan bersihkan<br>6) Pastikan ada hasil pengukuran<br>7) Komponen switch combination dapat digunakan Kembali |
